Analisi geolitologica del territorio del centro storico di Benevento

Indagini geognostiche sul Palazzo De Simone

Intervento di ripristino e consolidamento strutturale del 1983

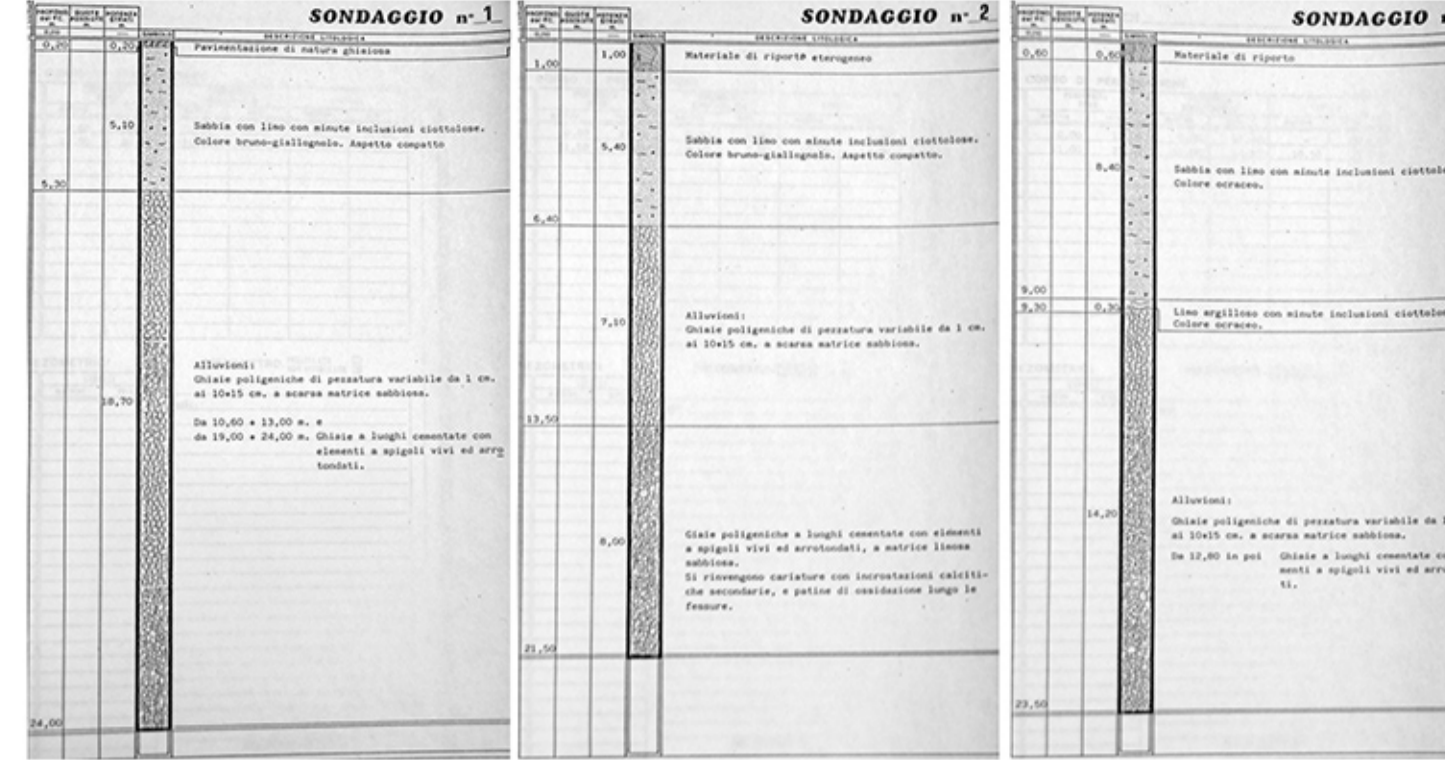
Gli interventi previsti nella stesura del progetto resero opportuna una serie di indagini approfondite eseguite nel manufatto. Le indagini geognostiche vennero eseguite (nei punti evidenziati nel key-plan qui di fianco) mediante n. 3 perforazioni a rotazione e carotaggio continuo, a profondità comprese tra i 21 e i 24 metri, con prelievo di campioni indisturbati e conseguenti indagini di laboratorio. La descrizione litologica si può leggere nelle immagini sottostanti.

L'immobile poggia su fondazioni di tipo diretto. Mediante i sondaggi eseguiti si è potuto constatare, in molti casi, l'esiguità o addirittura l'assenza di un adeguato approfondimento e allargamento delle strutture murarie in fondazione. Dalle calcolazioni effettuate si deduce inoltre che i terreni di fondazione sono fortemente sollecitati, con valori delle tensioni anche superiori ai 5kg/cmq. In quanto alla natura dei terreni d'imposta, i sondaggi geognostici hanno mostrato la presenza, per uno strato superficiale di spessore pari all'incirca a 6,00 m, di formazioni lenticolari a granulometria sabbioso-limoso. A maggiori profondità si rinvennero conglomerati di migliori caratteristiche meccaniche. Lo strato superficiale si ritiene inadatto a sopportare le sollecitazioni con adeguato margine di sicurezza. D'altro canto i setti murari che saranno costruiti al fine di adeguare sismicamente la struttura, dovranno necessariamente essere sottofondati, per evitare i cedimenti che certamente si produrrebbero adottando una tipologia di fondazione superficiale, mettendo in crisi i collegamenti tra le nuove e le vecchie murature. Pertanto, sia per uniformare i piani di posa delle diverse parti dell'edificio, sia per sanare le situazioni di carenza strutturale precedentemente descritte, si ritiene indispensabile provvedere anche per i muri preesistenti un intervento di sottofondazione.

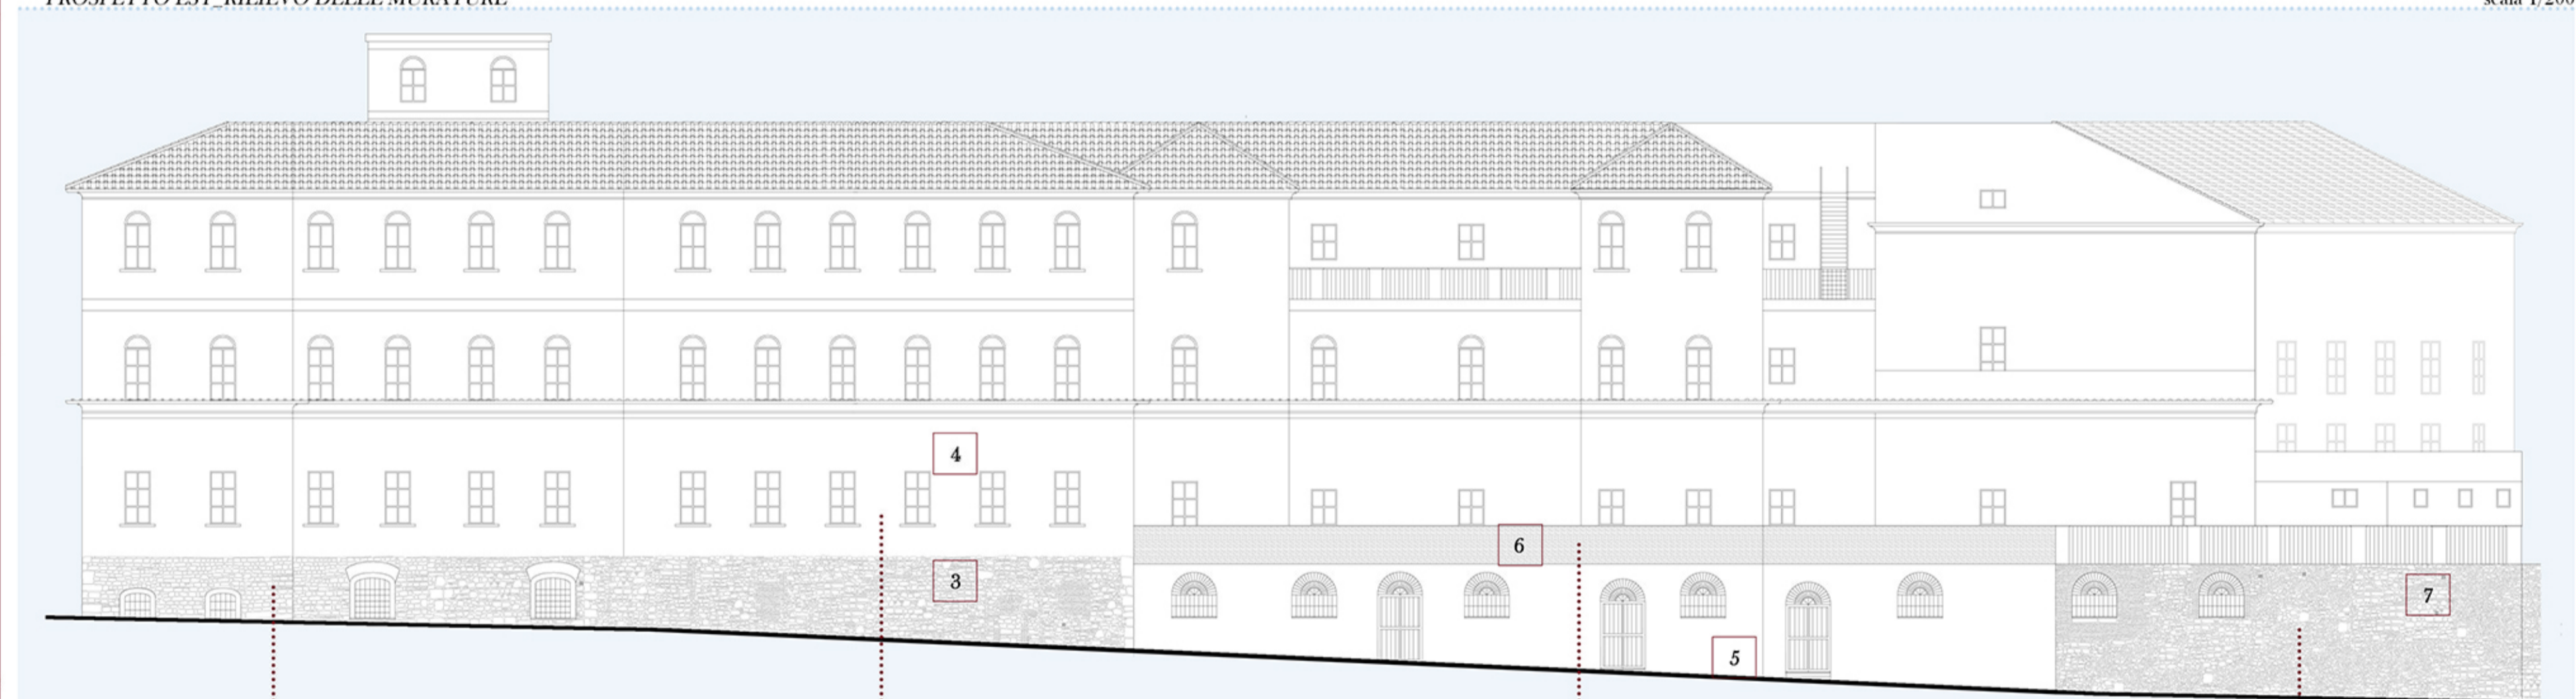
PROSPETTO EST\_RILIEVO DELLE MURATURE

muratura a paramento in blocchi di pietra e laterizio a vista, muratura a paramento in blocchi di pietra e laterizio intonacata, parapetto in muratura di laterizi, muratura in opus incertum originaria del VII secolo

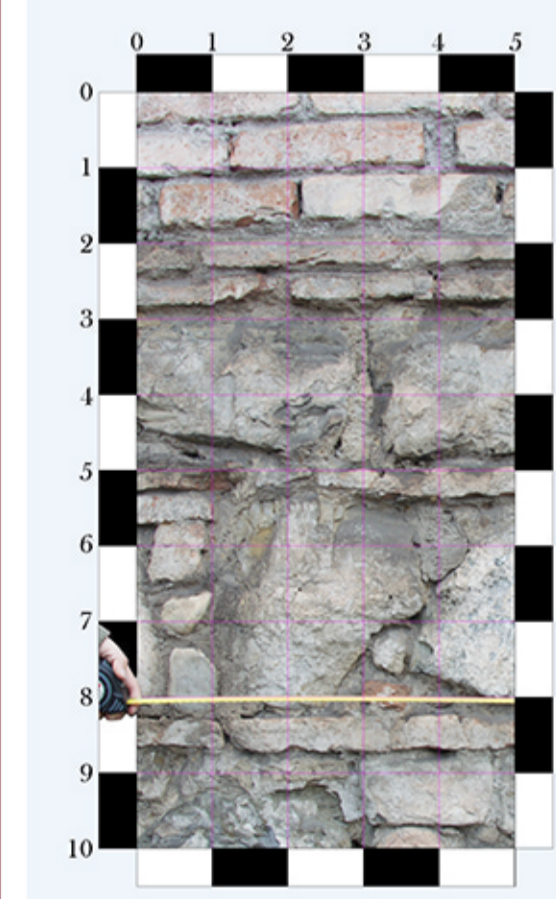
MURATURA A PARAMENTO IN BLOCCHI DI PIETRA E LATERIZIO INTONACATA

Le pareti perimetrali esterne si possono considerare tutte formate da una muratura a sacco del diciottesimo secolo con strato esterno ed interno in intonaco di malta cementizia, doppio strato di muratura di pietra tenera (tufo vesuviano) ed intercapedine riempita con pietrame calcareo misto ad aria.

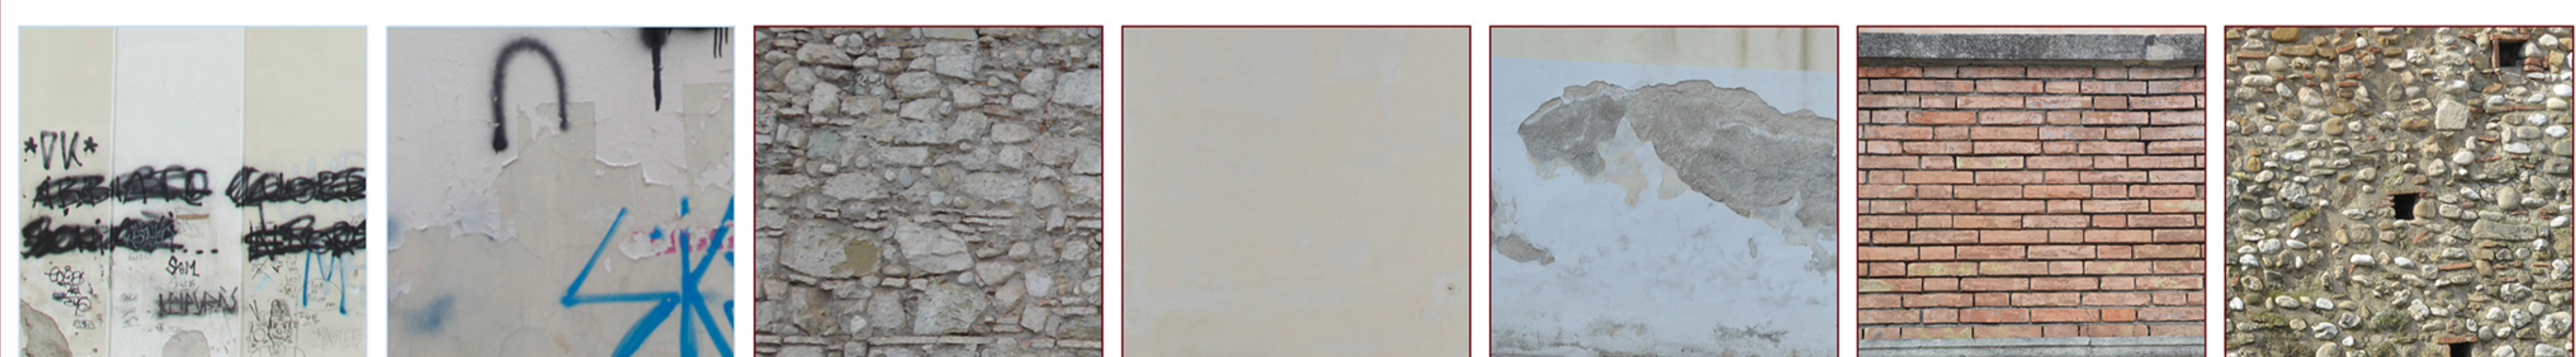
Rilievo fotografico delle murature

1. Prospetto Ovest muratura mista in blocchi di pietra e laterizio intonacata, 2. Prospetto Nord-Ovest muratura mista in blocchi di pietra e laterizio intonacata, 3. Prospetto Est muratura mista in blocchi di pietra e laterizio a vista nella fascia basamentale, 4. Prospetto Est muratura mista in blocchi di pietra e laterizio intonacata nei piani superiori, 5. Prospetto Est muratura mista in blocchi di pietra e laterizio intonacata nella fascia basamentale, 6. Prospetto Est parapetto del terrazzo realizzato nel 1931 con muratura in laterizi, 7. Prospetto Est mura longobarde realizzate in opus incertum

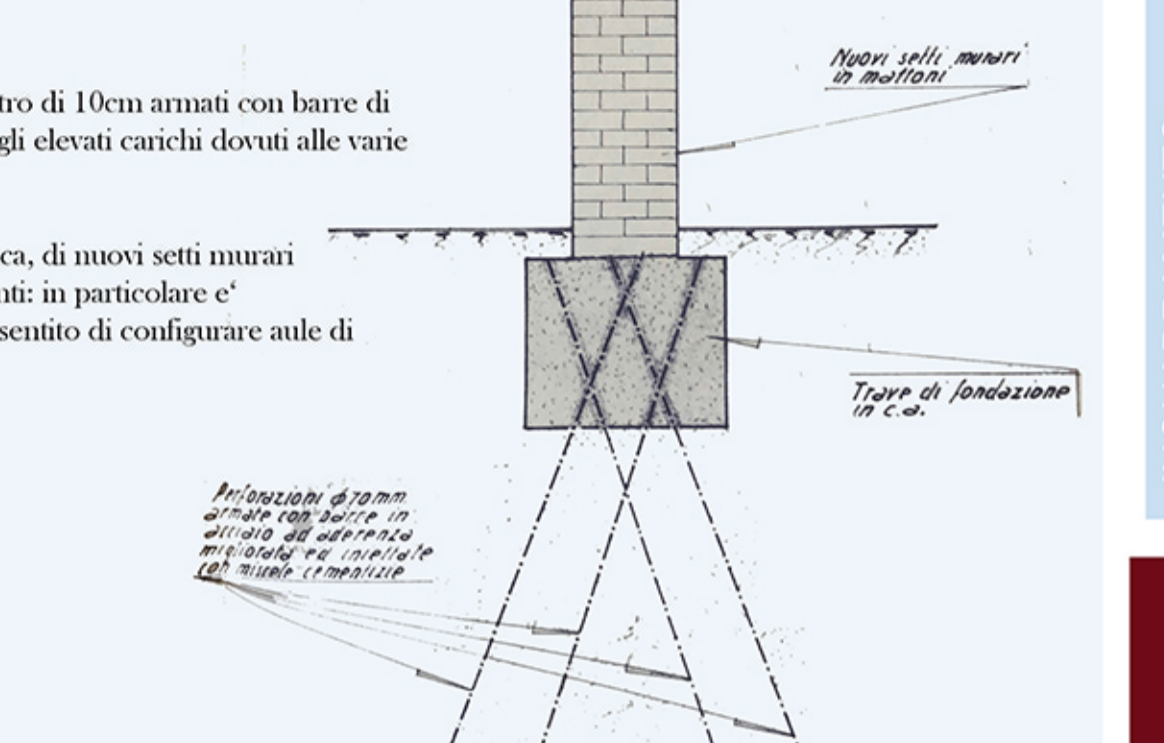
Il Palazzo De Simone è stato interessato da un progetto di ripristino generale che ha consentito di rifunzionalizzare dapprima l'ala Sud-Est e l'ex Teatro La Salle, quindi l'ala Nord-Ovest. Al momento dei lavori venne effettuata un'analisi dei dissesti che fece emergere problemi essenzialmente sulla parte delle strutture murarie e la quasi generalità dei solai e delle volte: le azioni sismiche (si ricordi il più recente terremoto dell'Irpinia del 1981) hanno agito su strutture murarie prive, in molte zone, di validi elementi di contrasto che, nei manufatti in muratura, vengono esplicitati essenzialmente dai muri ortogonali validamente ammorinati e dalla azione concatenante sviluppata dai solai: nel caso specifico i muri trasversali e quelli di facciata si trovavano a distanze tali da non essere in grado di svolgere una azione di irrigidimento nei confronti delle azioni sismiche orizzontali. Gli interventi descritti sono stati progettati e realizzati nel massimo rispetto delle preesistenze, in particolare per quanto riguarda i prospetti principali e risultano in larga parte indispensabili al fine di garantire non solo la stabilità in fase di esercizio, ma anche e soprattutto per contrastare efficacemente le azioni sismiche, così come richiesto dalla normativa vigente.

Le principali fasi lavorative sono state: Nell'ALA SUD-EST, il consolidamento delle fondazioni dell'edificio con micropali del diametro di 10cm armati con barre di acciaio ed iniettati con malta cementizia; cio' le ha rese atte a sopportare gli elevati carichi dovuti alle varie destinazioni d'uso dei locali; la creazione, ove necessario per il soddisfacimento della normativa sismica, di nuovi setti murari in mattoni pieni e/o tufo, in relazione alla natura delle murature preesistenti: in particolare è stato indispensabile parzializzare i preesistenti saloni, il che ha inoltre consentito di configurare aule di opportuna volumetria;
