Dati climatici del rilievo termografico

Rilievo termografico

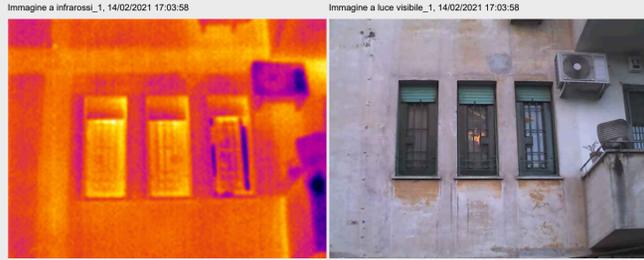
In questo termogramma si rileva la presenza del ponte termico causato dalla struttura a telaio in calcestruzzo armato che è rivestita soltanto dallo strato di intonaco, troppo sottile e con un'alta conducibilità termica. Sono evidenti anche le notevoli dispersioni termiche provenienti dalle finestre (chiusure).

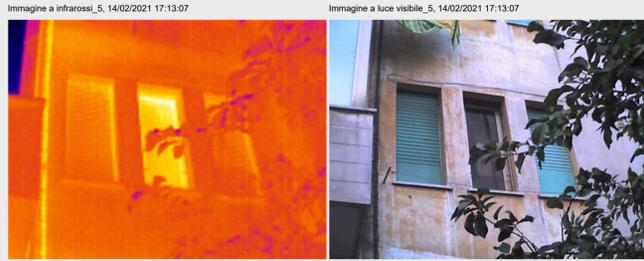
In questo termogramma si rileva la forte dispersione termica proveniente da un tubo di adduzione dell'acqua calda che mostra come questo elemento (non coibentato e non inserito nella muratura) rappresenti una delle cause degli sprechi energetici dell'edificio. È evidente anche la dispersione termica proveniente dalla finestra: si può notare come le pareti del telaio del serramento siano lievemente maggiori di quelle della vetrata.

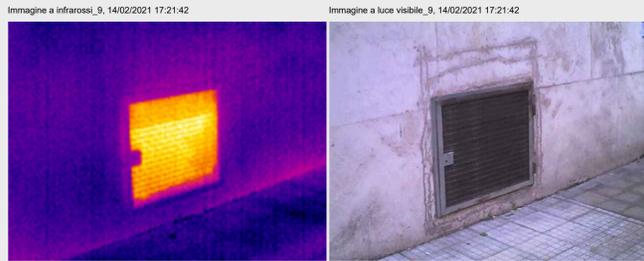
In questo termogramma si rileva la forte dispersione termica proveniente dall'apertura nel muro di tamponamento utilizzata per la ventilazione dell'intercapedine presente sotto il solaio del piano rialzato.

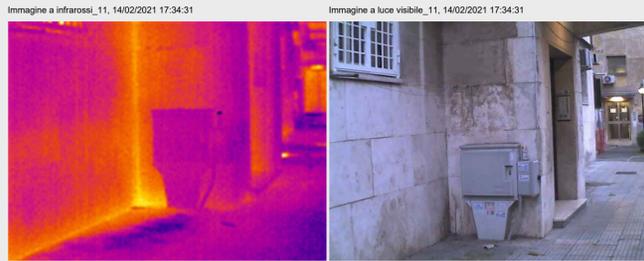
In questo termogramma si rileva la forte dispersione termica dal ponte termico nella giunzione tra il muro di tamponamento e quello del corpo scala.

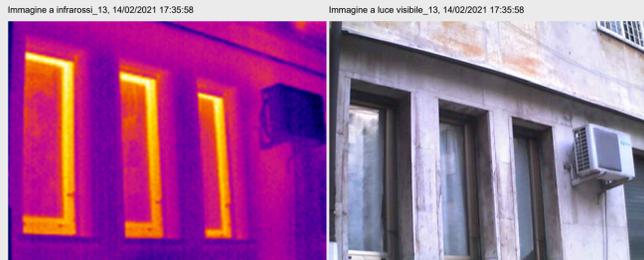
In questo termogramma si rilevano le dispersioni termiche provenienti dalle finestre: le perdite energetiche risultano essere nettamente maggiori per i telai dei serramenti. Si rileva, altresì, il ponte termico caratteristico del telaio in calcestruzzo armato.

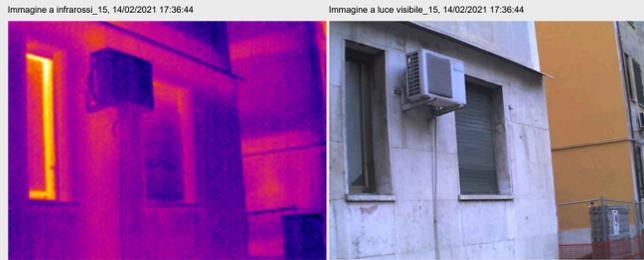
In questo termogramma si rilevano le dispersioni termiche provenienti dalle finestre: le perdite energetiche risultano essere nettamente maggiori per i telai dei serramenti. Si rileva, altresì, il ponte termico caratteristico del telaio in calcestruzzo armato.

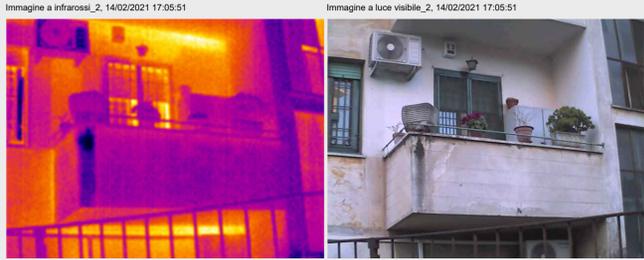
In questo termogramma si rileva la presenza del ponte termico in corrispondenza del nodo balcone - muro di tamponamento; è evidente anche la notevole dispersione termica proveniente dalla porta finestra.

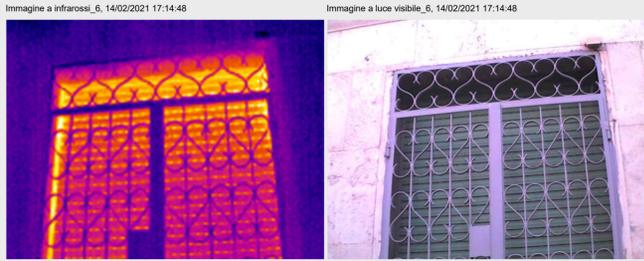
In questo termogramma si rileva la dispersione termica della finestra, lievemente attutita dalla persiana avvolgibile in PVC.

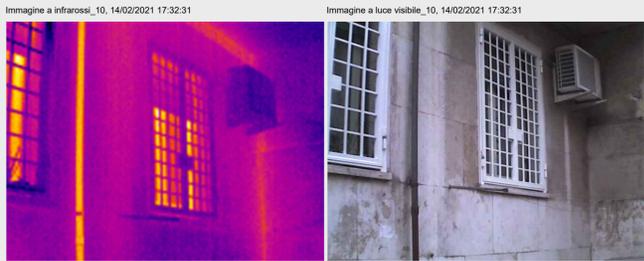
In questo termogramma si rileva la forte dispersione termica proveniente da un tubo di adduzione dell'acqua calda che mostra come questo elemento (non coibentato e non inserito nella muratura) rappresenti una delle cause degli sprechi energetici dell'edificio. Sono evidenti anche le dispersioni termiche provenienti dalle finestre (ed in particolare dai loro telai) e dal ponte termico nella giunzione tra il muro di tamponamento e quello del corpo scala.

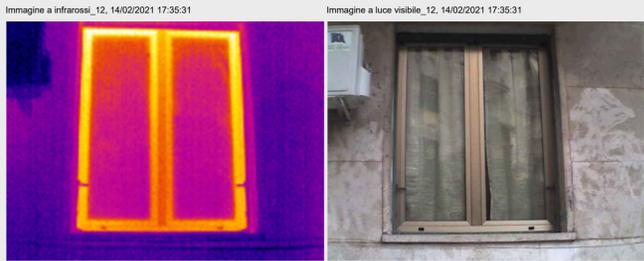
In questo termogramma si rileva la dispersione termica proveniente dalla finestra: la perdita energetica risulta essere nettamente maggiore per il telaio del serramento.

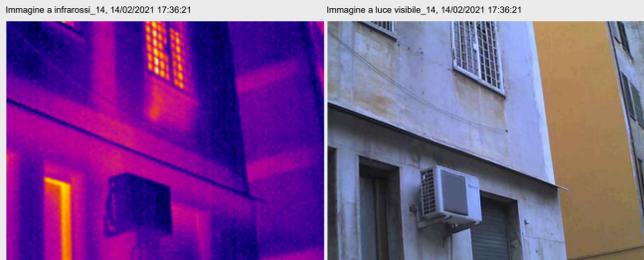
In questo termogramma si rilevano le dispersioni termiche provenienti dalle finestre: le perdite energetiche risultano essere nettamente maggiori per i telai dei serramenti. Si rileva, altresì, il ponte termico caratteristico del telaio in calcestruzzo armato. Altro elemento fortemente disperdente è il muro sotto la finestra visibile al primo piano: la sua maggiore dispersione è causata dal suo piccolo spessore (circa 14 cm).

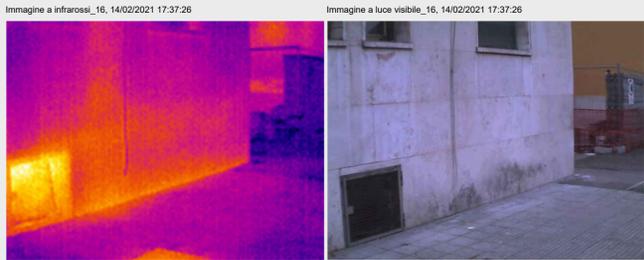
In questo termogramma sono evidenti le dispersioni termiche provenienti dalla struttura del solaio del piano rialzato e dall'apertura nel muro di tamponamento utilizzata per la ventilazione dell'intercapedine presente sotto il solaio.

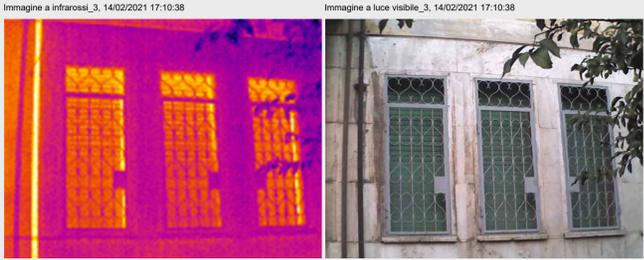
In questo termogramma si rileva la forte dispersione termica proveniente da un tubo di adduzione dell'acqua calda che mostra come questo elemento (non coibentato e non inserito nella muratura) rappresenti una delle cause degli sprechi energetici dell'edificio. Sono evidenti anche le dispersioni termiche provenienti dalle finestre e lievemente attutite nella loro intensità dalla presenza delle persiane avvolgibili.

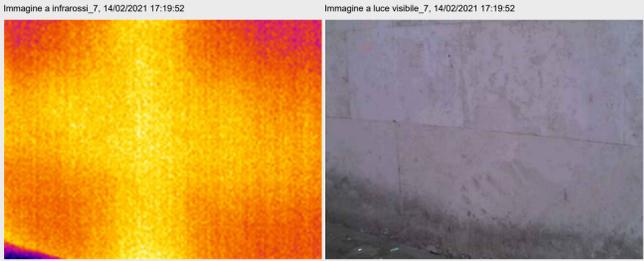
In questo termogramma si rileva la dispersione termica proveniente dal ponte termico presente in corrispondenza del pilastro e della trave del solaio del piano rialzato. La perdita energetica risulta essere evidente nonostante lo spessore del rivestimento e dell'isolamento (in totale circa 5 cm).

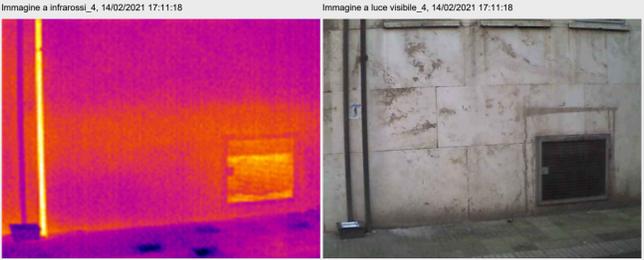
In questo termogramma si rileva la forte dispersione termica proveniente da un tubo di adduzione dell'acqua calda che mostra come questo elemento (non coibentato e non inserito nella muratura) rappresenti una delle cause degli sprechi energetici dell'edificio. Sono evidenti anche le dispersioni termiche provenienti dalla trave del solaio del piano rialzato e dall'apertura nel muro di tamponamento utilizzata per la ventilazione dell'intercapedine presente sotto il solaio.

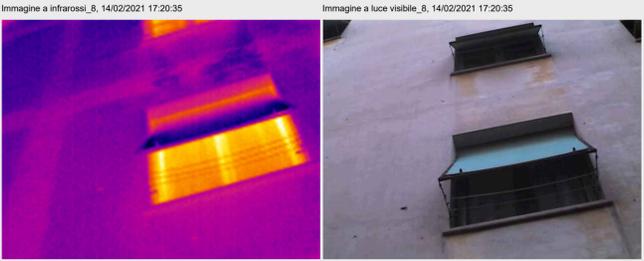
In questo termogramma si rileva la dispersione termica proveniente dalla finestra: la perdita energetica risulta essere maggiore per il telaio del serramento. È possibile notare anche il ponte termico della struttura in calcestruzzo armato. Altro elemento da evidenziare è la macchina violacea visibile sopra la finestra: essa è causata da un errato smaltimento dell'acqua piovana, disposta probabilmente della forma non appropriata del gocciolatoio del davanzale della finestra superiore.
