Individuazione del caso studio: i criteri della scelta dell'edificio di via Caffaro 24

Diagnosi dell'edificio

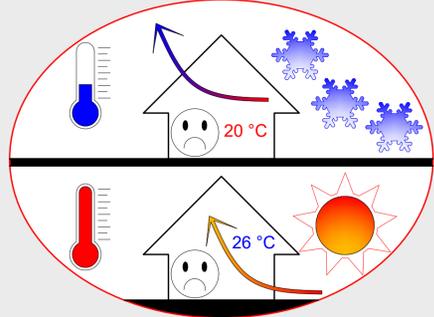
Le scarse prestazioni dell'involucro edilizio in termini di isolamento termico e di inerzia termica rappresentano cause importanti degli sprechi energetici durante le stagioni invernale ed estiva (si veda la tavola 5).

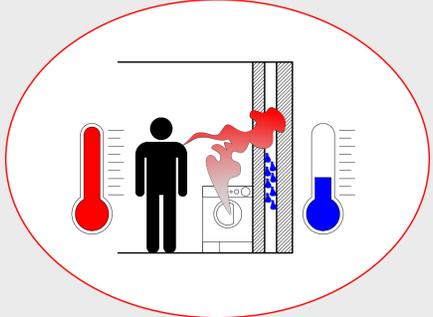
Rischio di formazione di condensa interstiziale (si veda la tavola 5).

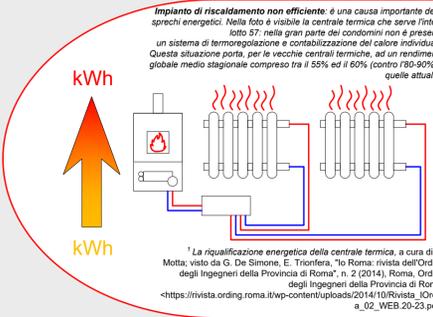
Impianto di riscaldamento non efficiente: è una causa importante degli sprechi energetici. Nella foto è visibile la centrale termica che serve l'intero lotto 57, nella gran parte dei condomini non è presente un sistema di termoregolazione e contabilizzazione del calore individuale. Questa situazione porta, per le vecchie centrali termiche, ad un rendimento globale medio stagionale compreso tra il 55% ed il 60% (contro l'80-90% di quelle attuali)¹.

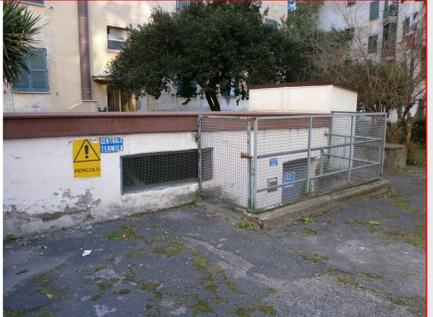
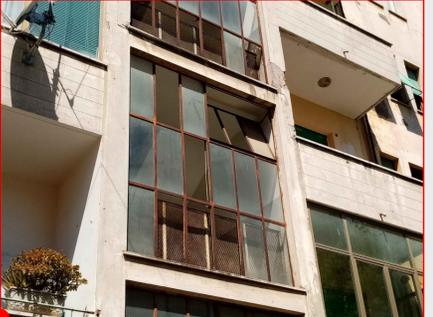
Vetrata del corpo scala: oltre alla corrosione del ferro, è da segnalare la perdita di molte lastre di vetro da cui conseguono grandi dispersioni termiche che vanno a scapito dell'intero edificio (le dispersioni sarebbero comunque notevoli anche se le lastre fossero tutte presenti perché si tratta di vetri singoli con spessori esigui).

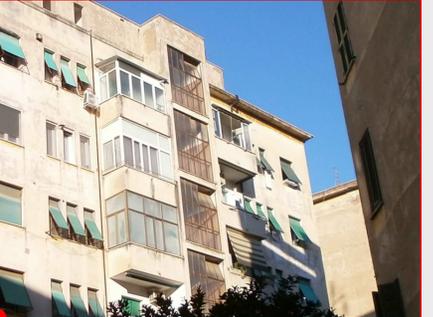
Le verande realizzate sui balconi presentano i seguenti problemi: 1) probabile abuso edilizio, 2) vincolo al diritto di usufrutto dei superbonus fiscali per la riqualificazione energetica, 3) accumulo di calore in estate.

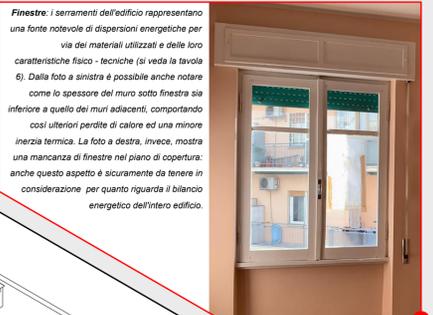
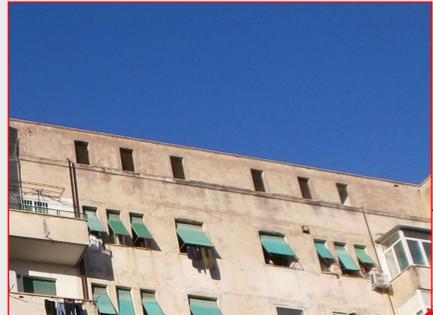
Finestre: i serramenti dell'edificio rappresentano una fonte notevole di dispersioni energetiche per via dei materiali utilizzati e delle loro caratteristiche fisico-tecniche (si veda la tavola 6). Dalla foto a sinistra è possibile anche notare come lo spessore del muro sotto finestra sia inferiore a quello dei muri adiacenti, comportando così ulteriori perdite di calore ed una minore inerzia termica. La foto a destra, invece, mostra una mancanza di finestre nel piano di copertura: anche questo aspetto è sicuramente da tenere in considerazione per quanto riguarda il bilancio energetico dell'intero edificio.

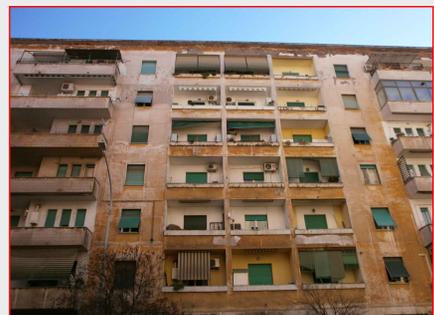
Alcuni difetti di costruzione, la mancanza di manutenzione e le azioni degli agenti atmosferici hanno portato all'ammaloramento delle finiture. Per la pittura e per l'intonaco, i principali fenomeni di deterioramento sono: il dilavamento, l'alterazione cromatica, l'effoliazione, il distacco e la perdita. Per quanto riguarda le lastre di travertino, sono presenti fenomeni di fratturazione (foto sul lato destro), incrostazione, perdita e macchie da vernici causate dalle scritte vandaliche (che non comprendono l'opera autorizzata di Street Art degli artisti Sten e Lex, presente sul fronte sud). Le cavillature strutturali, visibili nella foto al centro, dipendono dalle diverse conduttività termiche dei materiali della struttura in calcestruzzo armato e di quelli del tamponamento murario. Al variare della temperatura si modificano le dimensioni degli elementi eterogenei, creando ovviamente diversità di dilatazioni che l'intonaco non sempre è in grado di contenere, rompendosi.

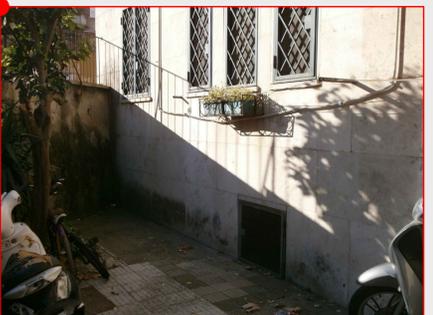
L'apertura per la ventilazione, in comunicazione con l'intercapedine presente sotto il piano rialzato e chiusa da un graticcio metallico, è una ulteriore via d'uscita per le dispersioni termiche dell'edificio dato che il solaio del piano rialzato non è isolato termicamente come tutti gli elementi dell'involucro edilizio (si veda la tavola 7).

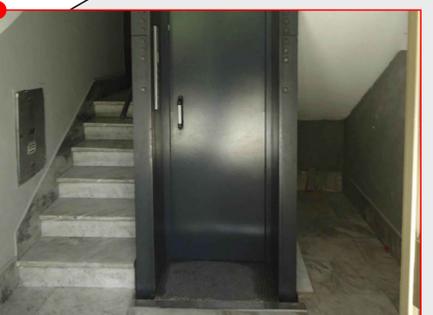
L'ascensore è stato aggiunto soltanto recentemente realizzando un taglio della struttura della scala e riducendo la larghezza della rampa fino ad una dimensione inferiore ai 120 cm previsti dalla normativa (D.M. 14 giugno 1989, n. 236). Di conseguenza, anche l'ascensore risulta essere più piccolo del dovuto.
