Individuazione del caso studio: i criteri della scelta dell'edificio di via Caffaro 24

Diagnosi dell'edificio

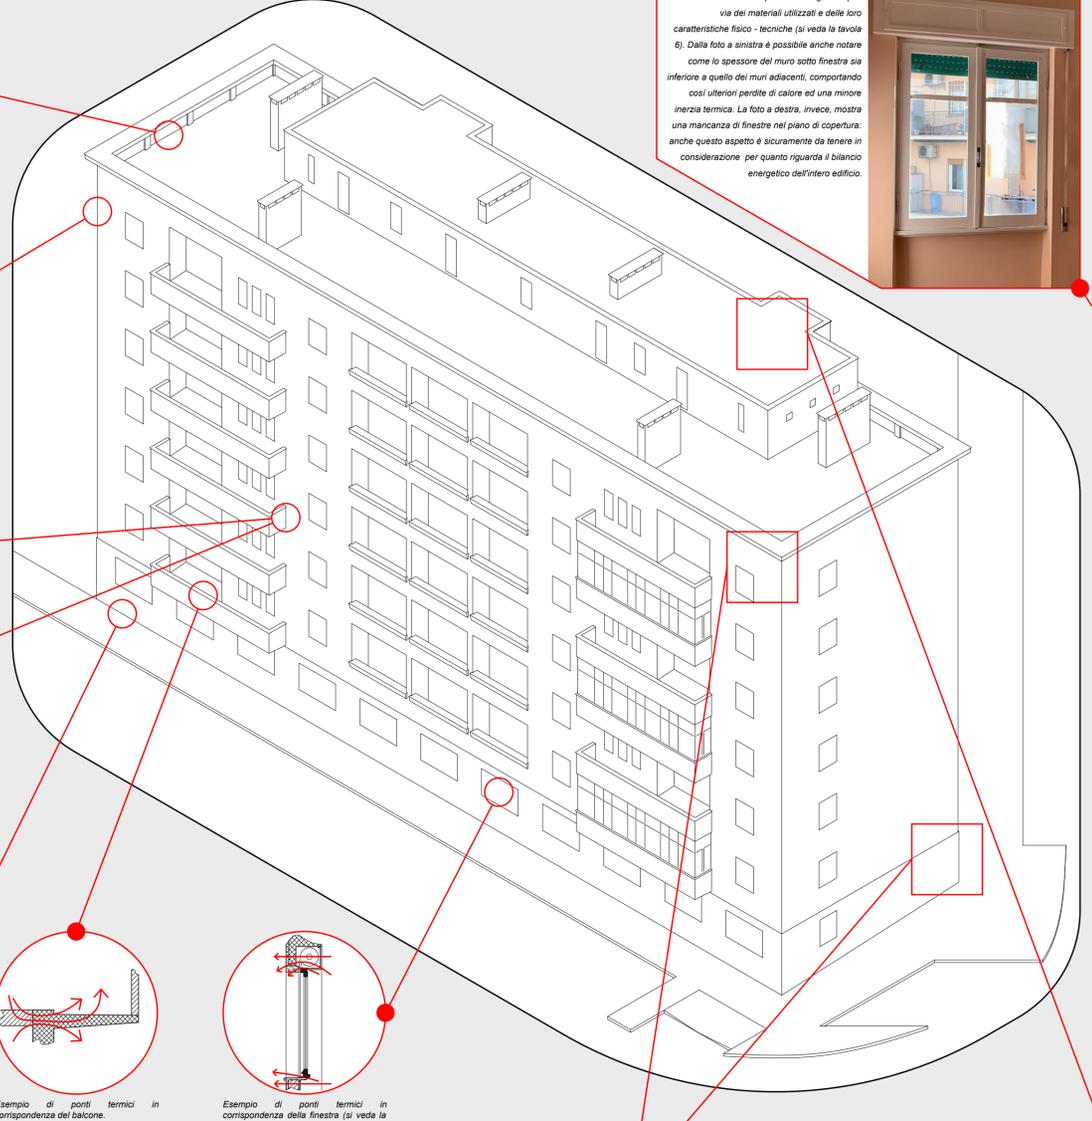
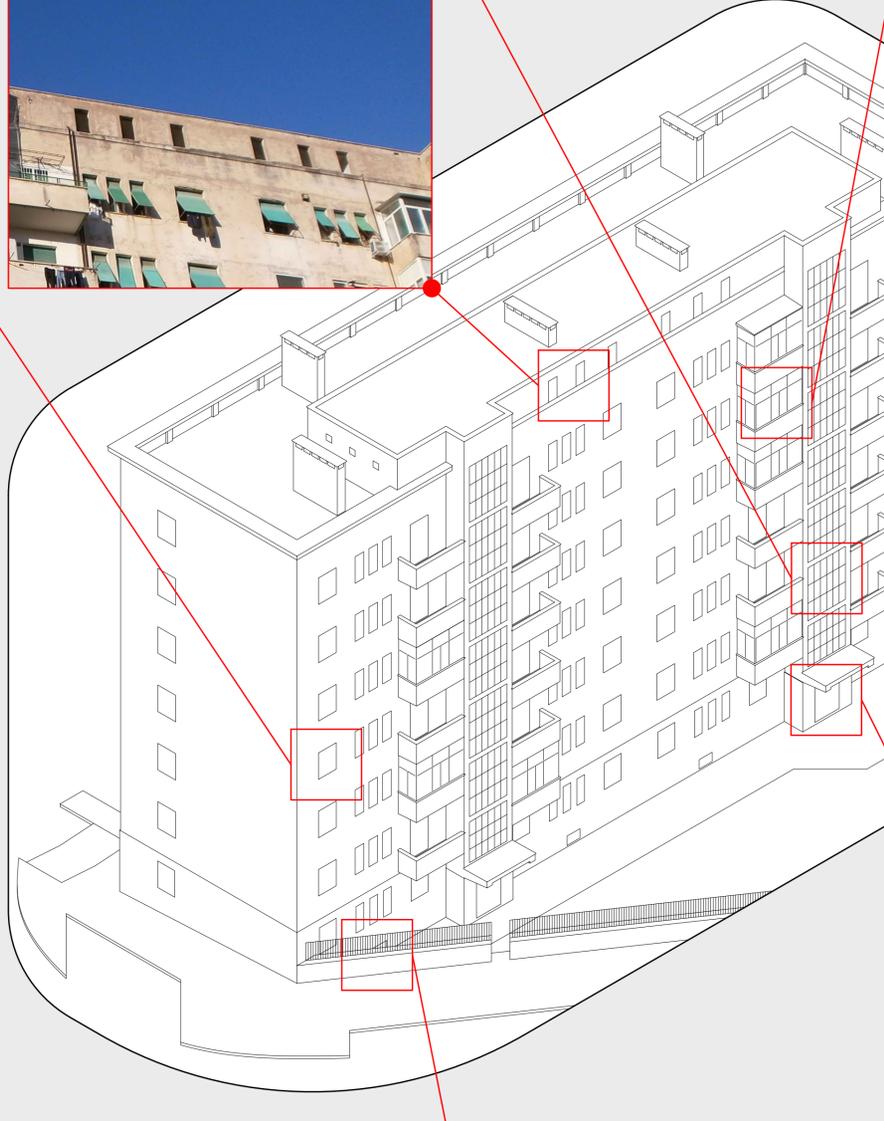
Finestre: i serramenti dell'edificio rappresentano una fonte notevole di dispersioni energetiche per via dei materiali utilizzati e delle loro caratteristiche fisico-tecniche (si veda la tavola 6). Dalla foto a sinistra è possibile anche notare come lo spessore del muro sotto finestra sia inferiore a quello dei muri adiacenti, comportando così ulteriori perdite di calore ed una minore inerzia termica. La foto a destra, invece, mostra una mancanza di finestre nel piano di copertura: anche questo aspetto è sicuramente da tenere in considerazione per quanto riguarda il bilancio energetico dell'intero edificio.
