PIANTA PIANO PRIMO ANTE OPERAM 1:300

PIANTA PIANO PRIMO POST OPERAM 1:300

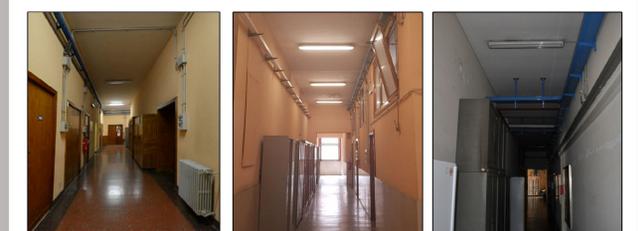
In alto - le foto evidenziano lo stato attuale dei percorsi distributivi, un tempo ampi, luminosi, sono allo stato attuale angusti e privi del loro originario dialogo visivo con l'esterno e le corti.

Gli spazi serventi principali, del tutto stravolti dalla loro forma originaria e prodotto della cultura dell'accumulazione, vanno recuperati in quanto aspetto più qualificante dell'opera di Aschieri. I percorsi distributivi tornano ad essere ampi e luminosi con dei benefici, oltre che qualitativi, anche di riduzione del fabbisogno energetico dell'edificio (maggiore uso dell'illuminazione naturale a discapito di quella artificiale). Il recupero delle aperture visive nei corridoi, mezzo di relazione visiva tra interno e esterno, ristabilisce il legame indissolubile di un'opera architettonica ed il suo contesto, ed il loro necessario dialogo.

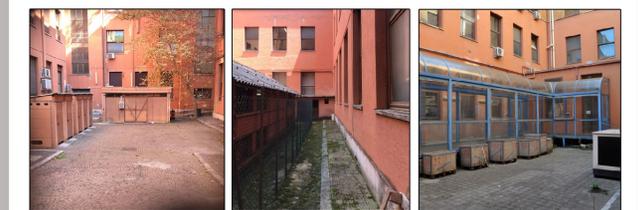
In alto - le foto evidenziano lo stato attuale delle corti interne della facoltà; la pavimentazione in stato di degrado e l'aggiunta di superfetazioni nel corso degli anni ne hanno compromesso il valore architettonico.

Lo scopo primario della corte è di dare aria e luce alle diverse parti dell'edificio. Gli elementi del costruito e la distribuzione stessa degli ambienti, nascono dalla reciproca relazione, con lo spazio della corte. Queste, negli anni, sono state le più soggette a manomissioni; Risulta quindi necessario riportare le corti alla loro funzione originaria, negata dalla proliferazione delle superfetazioni che le occupano. Tali aggiunte, conseguenza di interventi puntuali e deficitarie di una visione d'insieme del complesso architettonico, non hanno nessun valore di istanza storica e possono quindi essere rimosse senza alterare il valore dell'edificio. La loro rimozione contribuirà al recupero dell'unità potenziale dell'opera architettonica teorizzata da Cesare Brandi, ne "la teoria del Restauro".
